ATELIERS TECHNIQUES DE BORDEAUX METROPOLE
Avenue de TERREFORT
33520 BRUGES

Diagnostic des déchets avant démolition

PHASE : DIAG	Date : Juillet 2020	N° d'affaire : 1738	Rédigé par : MG-FA Diffusion : VM	Indice			
				A	B	C	D
				E	F	G	H

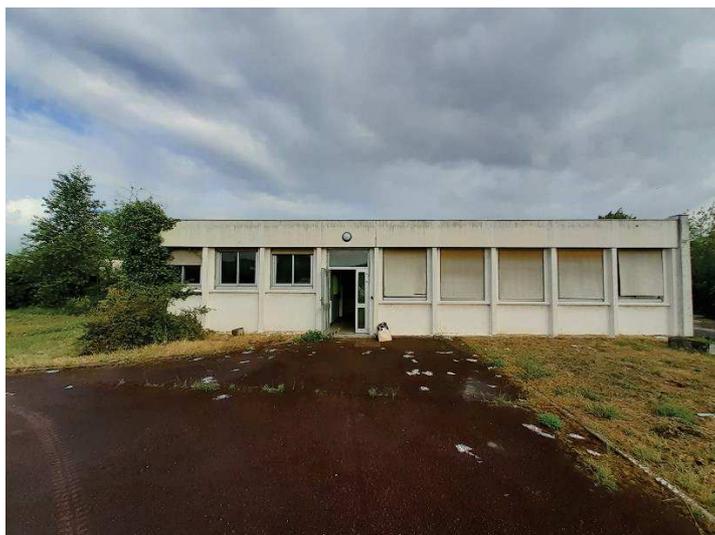
Bâtiment 3

- Structure en parpaing brique.
 - Toit terrasse béton.
 - Sol de type plancher béton.
 - Menuiseries bois simple vitrage.
 - Murs en brique, finition en crépi.
 - Faux plafond plâtre.
 - Carrelage dans l'intégralité du bâtiment.
 - Cloison type carreau de plâtre plein,
 - Cloison type BA13.
- Ventilation d'origine assurée par VMC simple flux.
